MINNISBLAÐ

06.08.2024

Umferðaröryggi á Ástu-Sólliljugötu

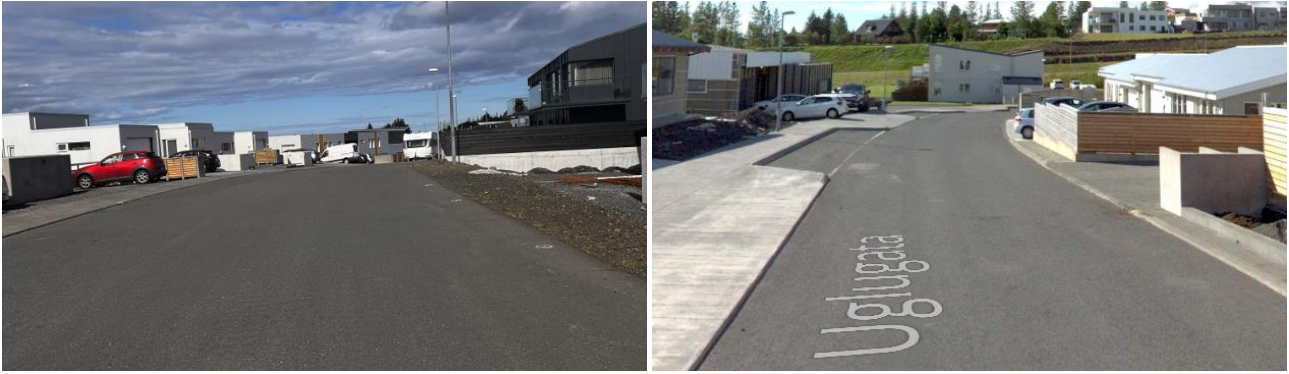
Akbraut á Ástu-Sólliljugötu er um 8 metra breið, sem er nokkuð breiðara en í öðrum húsagötum Helgafellshverfis þar sem akbraut er alla jafna um 6 metrar á breidd, mynd 2. Rannsóknir hafa sýnt að ökumenn keyra hraðar þar sem aðstæður bjóða upp á það, eins og t.d. við breiðara götusnið¹. Hvorki er þjónusta né gegnumakstur um götuna og því líklegt að flestir ökumenn séu íbúar við götuna eða gestir þeirra. Á átta stöðum í götunni eru afmörkuð bílastæði meðfram götukanti, fyrir samtals um 18 bíla. Skv. gildandi deiliskipulagi er gert ráð fyrir að milli bílastæða í götu nái kantsteinn einnig út í götu, þ.e. sama fyrirkomulag og í öðrum götum hverfisins svo sem Uglugötu og Snæfríðargötu, og þar með ætti akbraut Ástu-Sólliljugötu að vera mjórri en raunin er. Þá liggur gangstétt beggja megin götunnar og lýsing með háum ljósastaurum öðrum megin hennar. Í Helgafellshverfi gildir 30 km/klst hámarkshraði.

MYND 2 Akbraut í götunni er breiðari en gengur og gerist í hverfinu. Vinstri: Ástu-Sólliljugata. Hægri: Uglugata. Myndir: Berglind Hallgrímsdóttir (vinstri) og Já 360 (hægri).

Æskilegast væri að þrengja akbraut niður í 6 metra meðfram allri götunni á sambærilegan hátt og er gert í öðrum húsagötum hverfisins, t.d. á Uglugötu og Snæfríðargötu. Með því býður gatan ekki upp á að ekið sé eins hratt og núverandi aðstæður leyfa auk þess sem fyrirkomulag yrði eins og gildandi deiliskipulag gerir ráð fyrir. Þá yrði kantsteinn færður um tvo metra inn á akbraut þeim megin götunnar sem bílastæði samsíða akbraut eru, og niðurtekt gerð í kantstein við innkeyrslur húsa. Til að auka enn á hraðalækkandi áhrif í götunni má setja upphækkaða göngupverun við gönguleiðirnar tvær sem liggja að götunni, sjá yfirlit aðgerða á mynd 4.

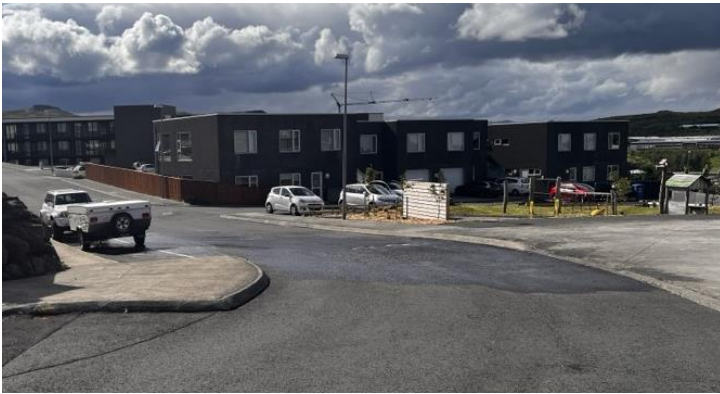
Í götunni er sveigur á tveimur stöðum, þar sem akbraut er þrengd niður í 6 metra með steiptum eyrum, mynd 3. Við annan þeirra er leikvöllur og þaðan er gönguleið milli húsa að Ásavegi. Á milli húsa Bergrúnargötu nr. 5 og 7 er gert ráð fyrir gönguleið milli Ástu-Sólliljugötu og Bergrúnargötu skv. gildandi deiliskipulagi, en í dag er þar fremur brött malarlögð brekka.

MYND 3 Akbraut þrengd með steiptu eyra við leikvöllinn. Mynd: Berglind Hallgrímsdóttir.

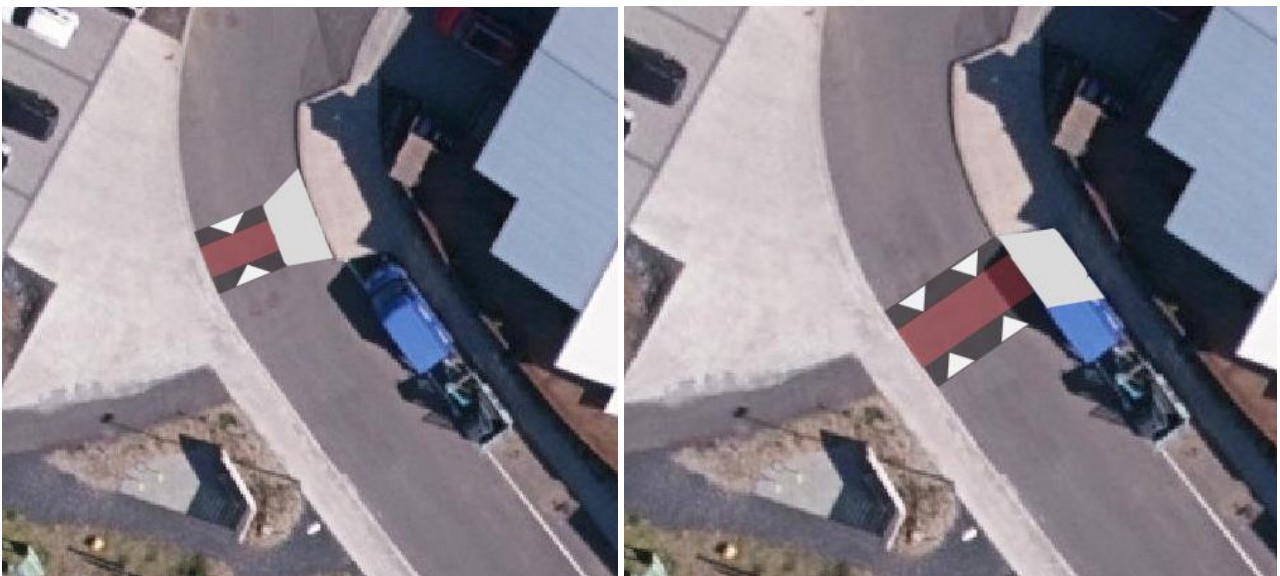
Taka þarf tillit til vatnshalla þegar upphækkun er gerð í götu. Við leikvöllinn er ekkert niðurfali þar sem æskilegt er að setja upphækkun, því þyrfti annaðhvort að bæta við niðurfalli svo vatn safnist ekki fyrir við upphækkunina, eða sleppa upphækkuninni og láta þrengingu akbrautar niður í eina akreina breidd duga.

Við þrengingu akbrautarinnar við leikvöllinn væri einnig æskilegt að setja upphækkaða gönguþverun, annaðhvort í beygjunni með þrengingu niður í eina akrein (3,0 metra) vegna skertrar sýnar í beygjunni eða aðeins sunnan beygjunnar. Þá er ekki talið nauðsynlegt að þrengja niður í eina akrein, hins vegar þyrfti þá að stytta merkt bílastæði um 1-2 metra. Æskilegt væri að tengja gönguþverun beint við gönguleiðina að Ásavegi við þrengingu akbrautarinnar en bílaplan hefur verið steypt á skilgreint grænt svæði (skv. deiliskipulagi) á kostnað gangandi vegfarenda.

MYND 6 Tvenns konar útfærslur upphækkaðrar gönguþverunar við leikvöllinn.
